## Leistungsabfall Turbolader: Beladungsgrenze Dieselpartikelfilter erreicht

## Mangelschmierung/Ölmangel

# Klare Sicht für besseres Sehen und Gesehen werden

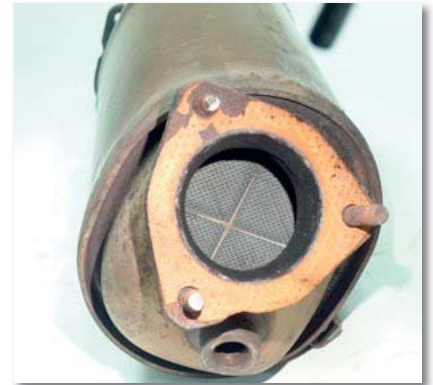
Abbildung 1: Ausgebauter Dieselpartikelfilter

Wird dies nicht beachtet und der DPF hat seine Beladungsgrenze überschritten, steigt der Differenzdruck. Hierdurch kann es zu Leistungseinbußen und Störungen im Fahrbetrieb – bis hin zum Komplettausfall des Turboladers – kommen:

Bei der Montage eines neuen Turboladers unbedingt auch den Beladungszustand des Dieselpartikelfilters prüfen!

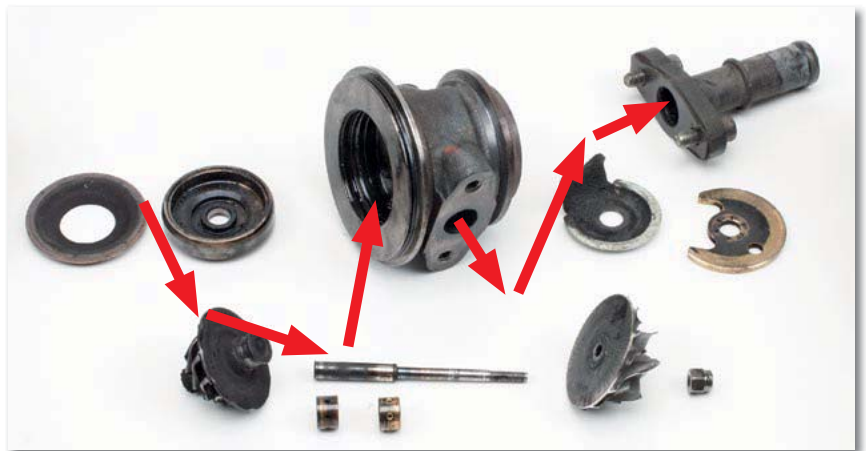
Die Abgase strömen vom Motor in den Turbolader und zum Partikelfilter. Durch den zu hohen Gegendruck können die Abgase den DPF nicht mehr ungehindert passieren, im schlimmsten Fall in das Lagergehäuse eindringen und dort den Ölfilm an den Radiallagern wegschleppen (siehe Abbildung 2). Dies hat ein erhöhten Verschleiß und gegebenenfalls auch einen Ausglühen und den anschließenden Bruch der Läuferwelle (siehe Abbildung 3) zur Folge. Verkockte Rückstände in der Ölrücklaufleitung zur Ölwanne sind ein eindeutiger Hinweis auf dieses Schadensbild (siehe Abbildung 4).

Abbildung 2: Weg der Abgase durch das Lagergehäuse

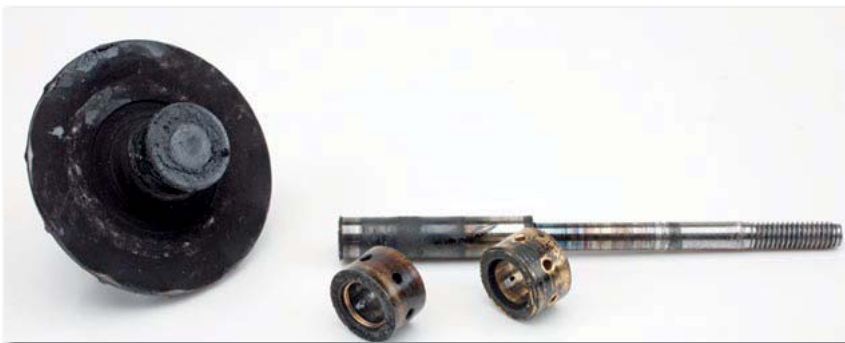
ten Verschleiß und gegebenenfalls auch einen Ausglühen und den anschließenden Bruch der Läuferwelle (siehe Abbildung 3) zur Folge. Verkockte Rückstände in der Ölrücklaufleitung zur Ölwanne sind ein eindeutiger Hinweis auf dieses Schadensbild (siehe Abbildung 4).

Abbildung 3: Gebrochene Läuferwelle aufgrund von Mangelschmierung der Radiallager

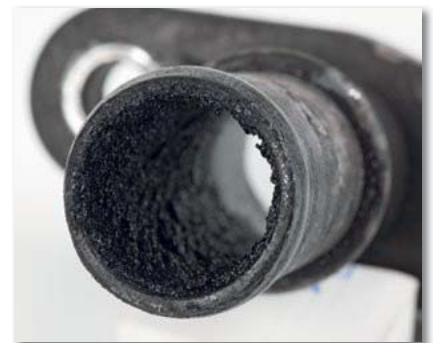
Abbildung 4: Durch eindringende Abgase verkockte Ölrücklaufleitung.

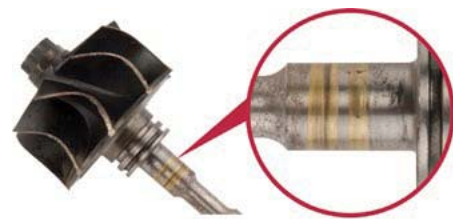
- Stoffübergang (verursacht durch hohe Temperaturen auf Grund von Reibung der Lager) auf andere Lagerteile und die Läuferwelle
- Verfärbung der Axialteile und der Läuferwelle
- Übermäßiger Verschleiß der Lagerflächen des Axiallagers
- Übermäßiger Verschleiß der Radiallager

Stoffübergang vom Radiallager

- Die Ölversorgung des Turbos ist entscheidend; prüfen Sie stets, ob der Öldruck korrekt ist
- Vermeiden Sie die Verwendung von Silikon an Öldichtungen, da sich diese leicht ablösen und Ölskanäle verstopfen können
- Reinigen oder ersetzen Sie Ölzuläufe, um Kohlenstoffablagerungen oder Ölschlamm zu entfernen, die andernfalls den Ölfluss zum Lagersystem beeinträchtigen könnten
- Verwenden Sie bei der Montage eines Ersatzturboladers frisches Öl und neue Ölfilter.

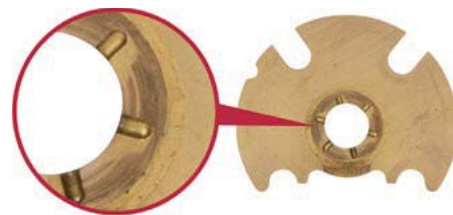
Übermäßige Abnutzung des Axiallagers

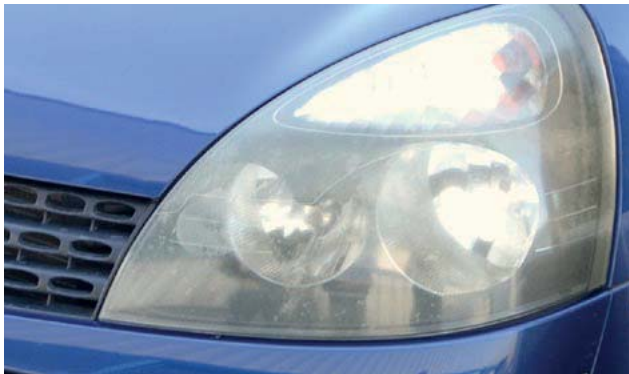
Vorher

Die meisten Streuscheiben der Scheinwerfer sind werkseitig mit einer Lackschicht überzogen, die den alltäglichen Belastungen auf den Straßen gut standhält. Aber früher oder später, abhängig vom Modell, schädigen UV-Strahlen, Steinschläge, Streusalz und andere Einflüsse selbst das widerstandsfähigste Material. Die Folge ist schlechtere Sicht womit ein wichtiges Sicherheitskriterium eingeschränkt ist und das kann fatale Auswirkungen haben.
