Fehlerdiagnosen im Zahnriementrieb

Beispiele für Problemfälle im Zahnriemen- / Steuerriementrieb

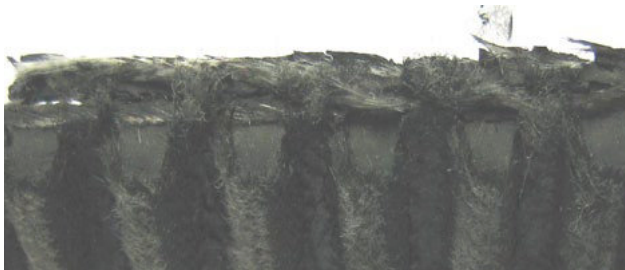
Das zweithäufigste Problem ist der Kantenverschleiß am Riemen.

Axial versetzte Zahnräder, so dass der Riemen nicht mehr fluchtend laufen kann. Aber auch ein erhöhtes Lagerspiel der übrigen Triebbauteile führen zu diesem Problem.

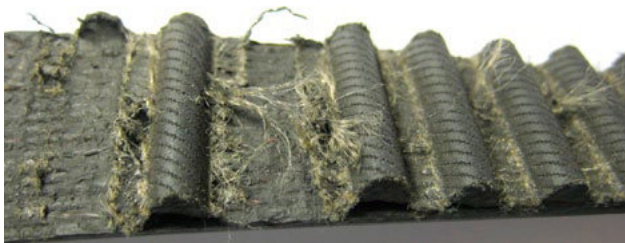
Der Verschleiß der Zahnflanken, Zahnfußrisse und Zahnabscherungen können durch zu hohe aber auch durch zu niedrige Spannung im Riementrieb ausgelöst werden. Auch eine Fremdkörperwirkung sowie festsitzende Riementriebsbauteile können Ursachen sein.

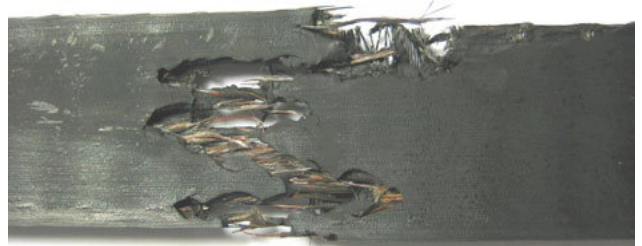
Wenn der Riemenriss ungleichmäßig oder gezackt ist, war die mögliche Ursache eine zu hohe Vorspannung des Riemens oder eine Blockade im Trieb. Auch Fremdkörper, die den Riemen schädigen, können Risse hervorrufen.

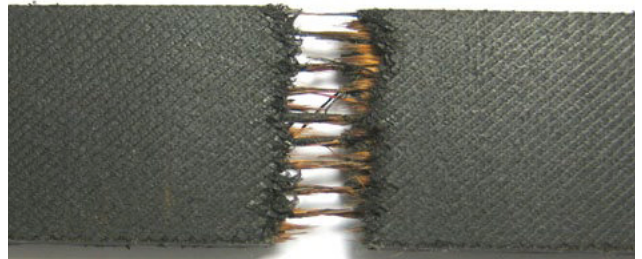
Ein gerader oder gleichmäßiger Riss deutet auf eine Beschädigung des Riemens durch übermäßiges Biegen oder Knicken, vor oder während der Montage. So wurde das knickempfindliche Glasfasergewebe im Inneren beschädigt.

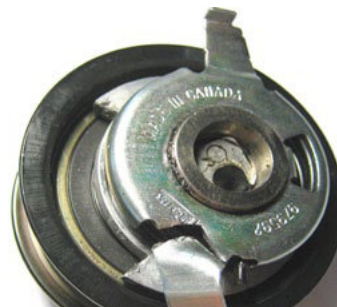
Zuletzt ein häufiges Problem der Fehlausrichtung von Triebbauteilen, verursacht durch die Spannrolle. Dadurch treten wie anfangs erwähnt massive Fluchtungsfehler auf. Ebenso sind starke Beschädigungen an der Spannrolle möglich. Sie werden ausgelöst z. B. durch falsches Verdrehen der Spannrolle oder einer nicht korrekten Positionierung des Einstell-Exzenters.

Möglich ist auch, dass nach dem Einbau die Prüfung der Spannung unterlassen wurde. Das mehrmalige Durchdrehen des Motors zwecks Spannungskontrolle oder das Durchdrehen des Motors in falscher Motordrehrichtung erzeugen mitunter starke Beschädigungen am Motor.

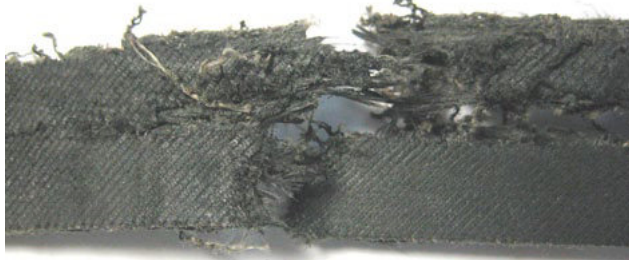
Bei stärkeren oder länger anhaltenden Fluchtungsfehler verliert der Zahn- / Steuerriemen stark an Breite. Dieser Breitenverlust hat zur Folge, dass der Riemen immer mehr von seiner spezifischen Festigkeit verliert. Dadurch kann er, aufgrund der verminderten Zugfestigkeit, als unregelmäßiger/ gezackter Riss reißen.

In vielen Fällen zeigen sich aber auch massive Spannungsänderungen im Trieb durch das seitlich, abgeriebene Riemenmaterial, das sich am Riemenrücken und in den Zahnzwischenräumen anlagerte.

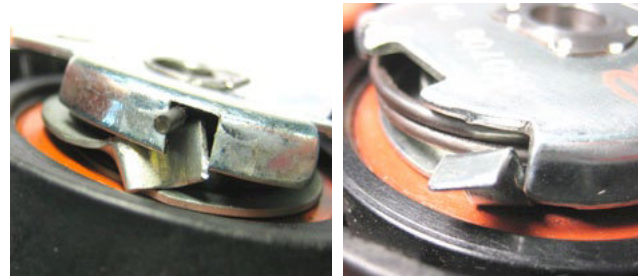
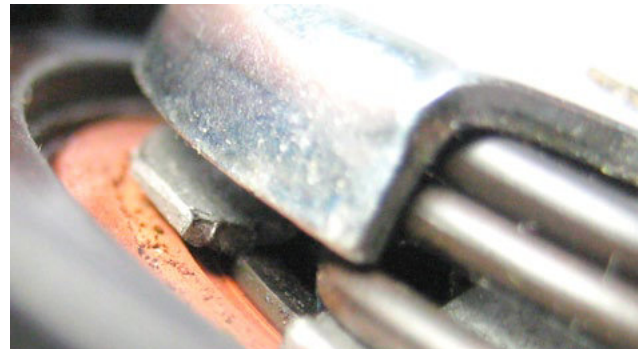
Ein sehr häufiges Schadensbild ist an der Spannrolle ATB1001 / Ford 1,8 ltr. Diesel (Fiesta / Focus / etc.) zu beobachten. Bei dieser Spannrolle im Zahn- / Steuerriementrieb muss sich die Nase (Zeiger) der Einstellmarkierung genau mittig in der Exzenterausparung stehen. Gleichfalls muss sich die Aussparung unbedingt in einer Drei-Uhr-Stellung befinden. Werden diese Montageschritte ungenau ausgeführt, kommt es zum Verbiegen der Nase / Zeiger oder zu vollständigen Abscheren. Dabei hat die Nase / Zeiger mehrfach Kontakt mit dem Ruheanschlag oder mit dem Endanschlag des Federgehäusedeckels der Spannrolle.

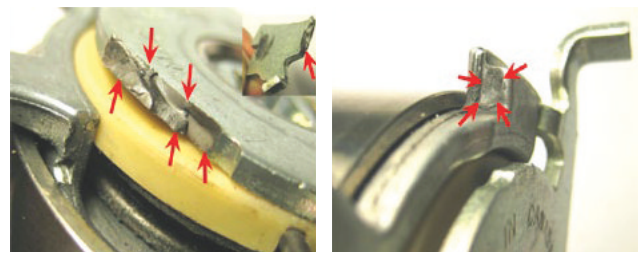
Auch zeigt sich häufiger eine abgescherte oder gebrochene Nase des Federgehäuses an Spannrollen, die ihren Dienst in diversen Opel Motoren (1,4 / 1,6 / 1,8 / 2,0 ltr. 16V) verrichten. Auch hier muss auf eine genaue Ausrichtung sowie auf eine richtige Spannung geachtet werden.
