Kabelreparatursatz, Einspritzventil

Ölstoppkabel

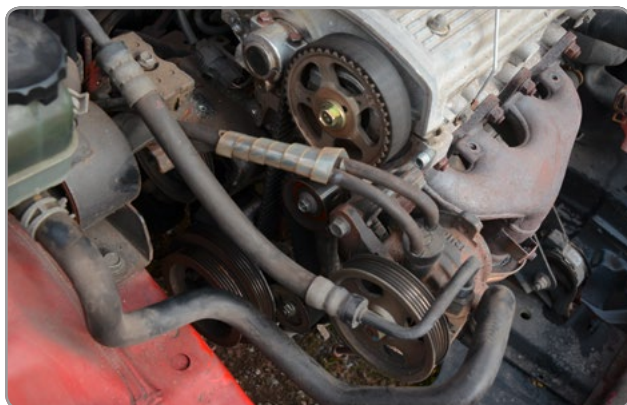
Problem: Unruhiger Motorlauf

Wenn der Motor zu stottern anfängt und die Motorkontrollleuchte blinkt, kann ein Grund für den unruhigen Motorlauf der defekte Kontakt zu den Einspritzventilen sein.

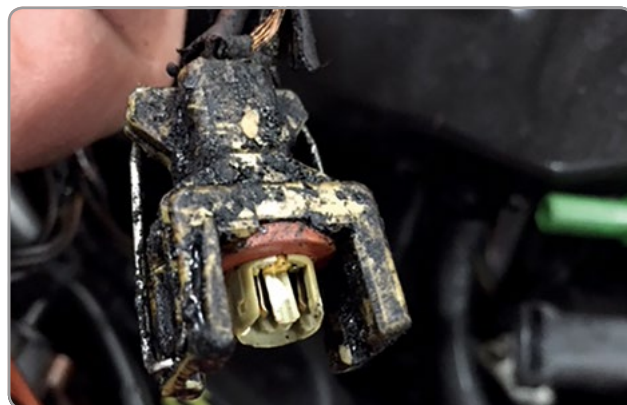
Ursache: Undichtigkeit am Motor

Einige Fahrzeugmodelle (mit Dieselmotoren) neigen dazu, an Injektoren und/oder Motordichtungen, Diesel bzw. Öl zu verlieren. Das Öl läuft dann über die Stecker und Leitungen am Einspritzventil und beschädigt diese.

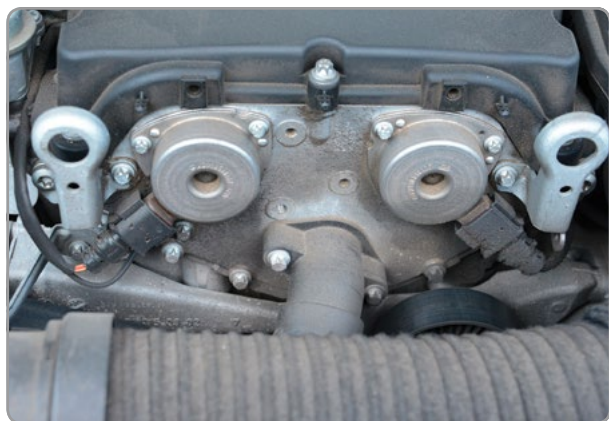
Problem: Kurzschluss, Ausfall der Fahrzeugelektronik

Die Beschädigung des Steuergerätes sowie einzelner Bauteile am Nockenwellensensor kann auf einen konstruktionsbedingten Fehler bei allen Mercedes-Benz Benzinmotoren mit den Motorcodes M111, M271 und M272 hinweisen.

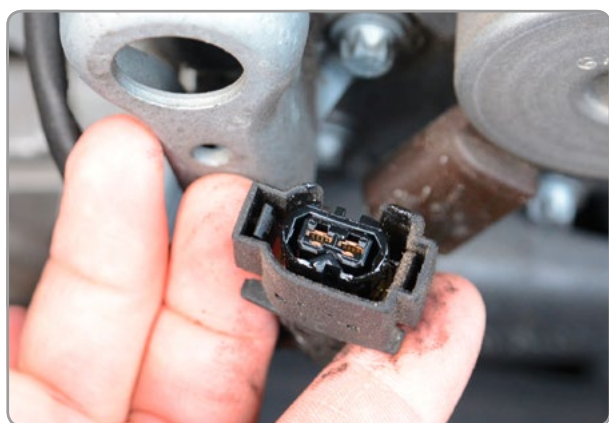
Ursache: Ölverlust am Stecker des Nockenwellensensors

Konstruktionsbedingt kann Öl am Stecker des Nockenwellensensors austreten und durch die Kapillarwirkung (Ausbreitung von Flüssigkeiten in engen Spalten, Röhren und Leitungen) am Kabelsatz entlang bis hin zum Steuergerät gelangen.
