Poly-V-Riemen: Rippenausbruch

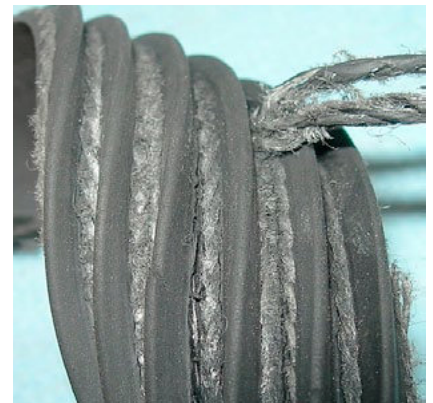
Poly-V-Riemen: Austreten des Riemengewebes

Ursachen:

- zu hohe Riemen Spannung
- Unregelmäßigkeiten an den Riemenscheiben, die zu Abrieb oder Schnitten am Riemen führen können
- schadhafte Riemenscheiben
- nicht fluchtende Riemenscheiben
- Riemen läuft gegen festes Bauteil

- Riementriebbauteile auf einwandfreien Zustand, ordnungsgemäße Funktion und Fluchtung prüfen, auf richtige Riemen Spannung achten
- schadhaften Riemen auswechseln

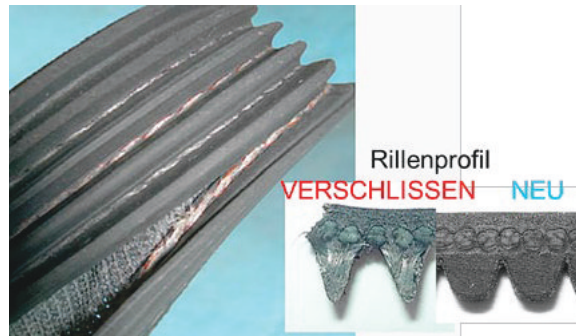
Poly-V-Riemen: Verschleiß an den Riemenrippen

Ursachen:

- zu niedrige Spannung beim Einbau
- stark verschlissene Rillen an den Riemenscheiben
- falscher Riemen für die Anwendung (Riemen zu lang)

- kontrollieren Sie, dass der richtige Riemen für die Anwendung verwendet wird
- kontrollieren Sie, dass die Riemenscheiben keine starken Verschleißspuren aufweisen und dass die vom Hersteller vorgegebene Riemen Spannung anliegt
- schadhafte Riemen auswechseln

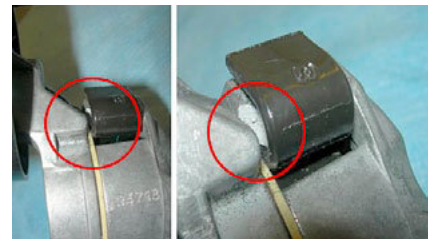
Automatischer Riemen Spanner für Nebenaggregatsantriebe: Bruch an der Federaufnahme

Ursachen:

- plötzliches Entspannen oder Lösen des Riemen spanners beim Einbau und/oder bei der Auswechslung

- bei der Auswechslung geeignetes Werkzeug verwenden
- schadhafte/nicht einwandfrei funktionierende Teile austauschen

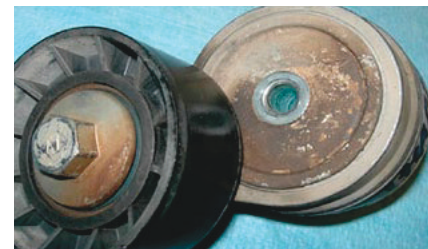
Automatischer Riemen Spanner für Nebenaggregatsantriebe: Riemen spanner verschmutzt oder oxydiert

Ursachen:

- Kontakt mit folgenden Stoffen: Öl, Staub, auslaufende Kühlflüssigkeit

- Kühlflüssigkeitsleckage beheben
- Eintritt von Öl und/oder Kraftstoff beheben
- schadhafte/nicht einwandfrei funktionierende Teile austauschen
