## RepPipe – Waschwasserleitungen im Nu repariert!

# Matze's Technik-Tipp: Reparatursets

## Tipps zur Diagnose und Vermeidung von 'Ölaustritt' beim Turbolader

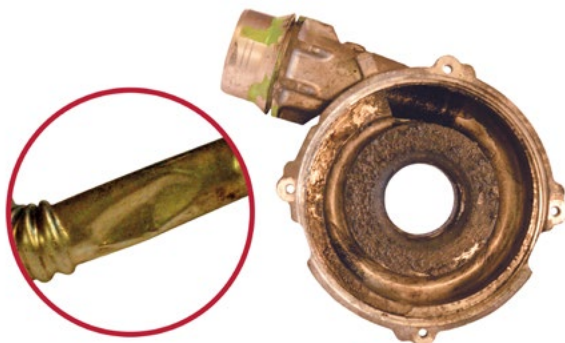
- Verstopfungen oder Verengungen im Luftansaugrohr, -schlauch oder -ansaugfilter können ein Vakuum erzeugen, wodurch Öl in das Verdichtergehäuse austritt
- Luftaustritte in den Ansaugschläuchen oder am Zwischenkühler

Verengungen oder Beschädigung am Ölablaufschlauch und Anzeichen von Ölaustritt am Verdichter

- Stellen Sie sicher, dass Luft- und Ölablasssysteme frei von Verstopfungen oder Verengungen sind
- Überprüfen Sie die Auspuffanlage auf Leckagen
- Stellen Sie sicher, dass Rußpartikelfilter und Katalysator frei von Verstopfungen sind

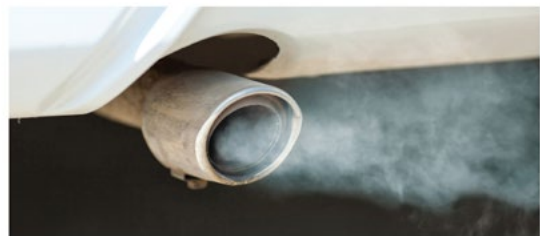
Blaurauch aus dem Auspuff
