## Luft raus aus dem Kühlkreislauf

Nach dem Wechsel eines Thermostats kann es zu einer schwächeren Leistung beim Heizen und Kühlen kommen. Der Grund dafür: Lufteinschlüsse im Kühlkreislauf. Hier unser Tipp, wie sich dies vermeiden lässt:

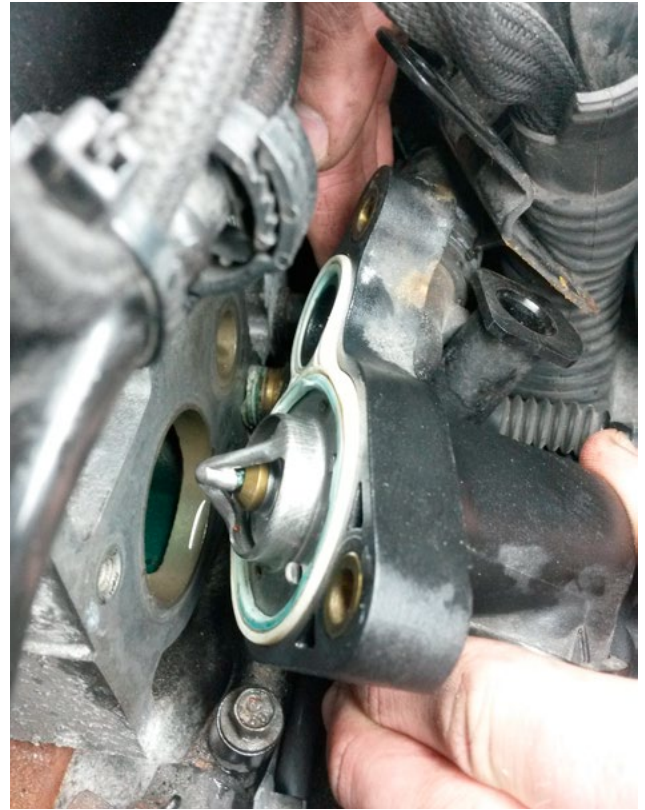
Abbildung 1: Wird der Kühlkreislauf geöffnet, tritt Kühlwasser aus und Luft in das System ein.

Kommt es nach Austausch des Kühlmittelthermostats zu mangelnder Heiz- und Kühlleistung, gerät fälschlicherweise oft das neue Thermostat in Verdacht. Zum Ersetzen des Thermostats wird der Kühlkreislauf des Motors geöffnet: Dabei tritt Kühlwasser aus und Luft ein (siehe Abbildung 1). Werden diese immer komplexer aufgebauten Systeme nach der Reparatur nicht vollständig entlüftet, bleiben Lufteinschlüsse im Kreislauf.

**WICHTIG!** Nach jedem Öffnen muss der Kühlkreislauf unbedingt vollständig entlüftet werden!

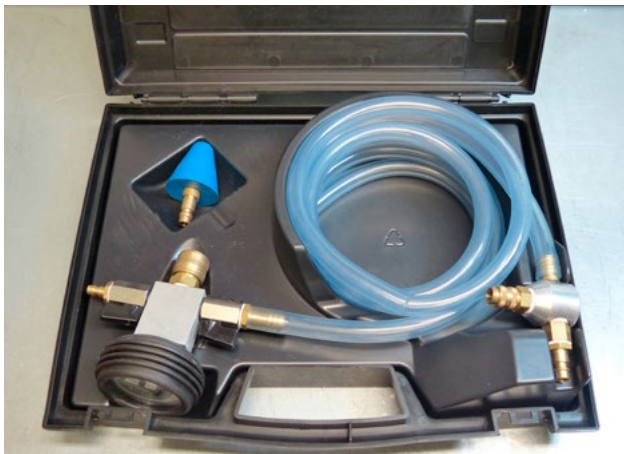
Abbildung 2: Handelsübliches Vakuum-Entlüftungs-Gerät.

Sehr zuverlässig ist das Befüllen mit Hilfe eines Vakuumentlüftungs-Gerätes (siehe Abbildung 2). Über den werkstattüblichen Druckluftanschluss erzeugt dieses einen Unterdruck im Kühlsystem (siehe Abbildung 3). Dabei wird die Luft vollständig aus dem Kreislauf evakuiert und neues Kühlmittel durch das Vakuum blasenfrei eingesaugt. So wird sichergestellt, dass sich keine isolierenden Lufteinschlüsse im Kühlkreislauf befinden.

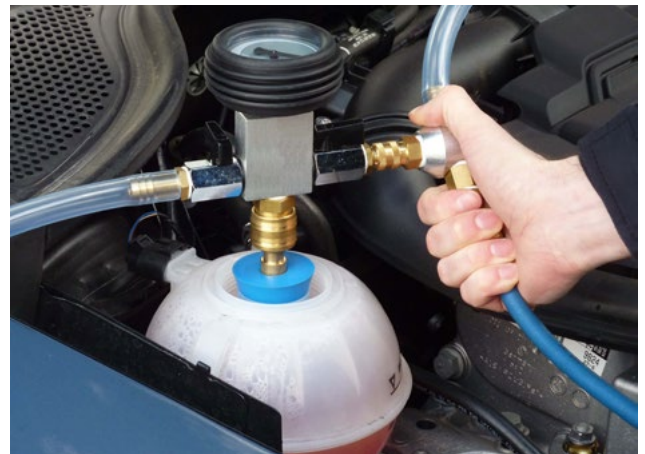
Abbildung 3: Mittels des Venturi-Effekts entsteht ein Unterdruck im System.
