Antriebswelle professionell einbauen

- keine Beschädigungen riskieren
- größtmögliche Typenabdeckung
- Lösung für Antriebswellen mit straffem Keilnutprofil

Matze's Technik-Tipp: Antriebswellen

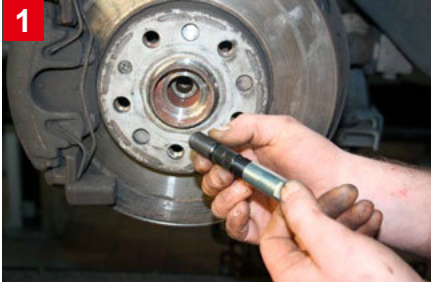
1 Vorbereitung = Anbau der Werkzeugkomponenten: Antriebswelle (Beispiel: Hohlwelle VW/Audi) steckt in der Radnabe und der Verbindungsadapter wird von vorn durch die Radnabe in die Antriebswelle eingeschraubt.

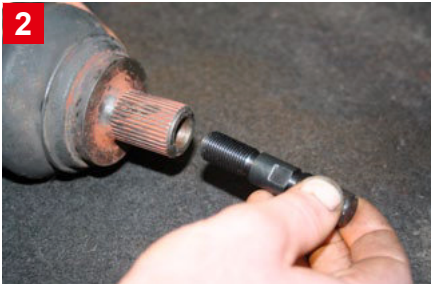
2 Der Gewindeadapter kann auch vor der Einführung der Antriebswelle in die Radnabe an der Antriebswelle angebracht werden.

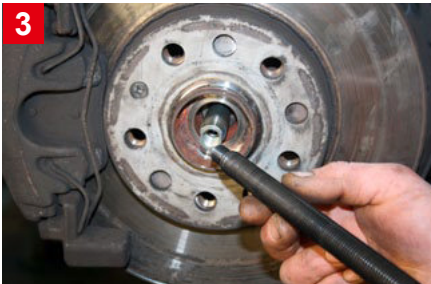
3 Der Gewindeadapter und die Verbindungshülse sind an der Antriebswelle verschraubt und die Zugspindel wird in die Verbindungshülse eingeschraubt.

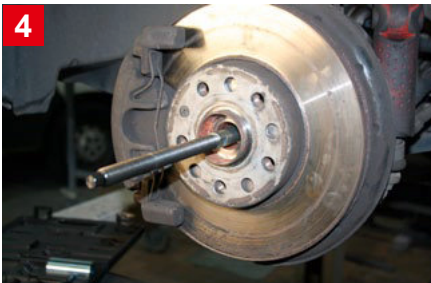
4 Zugspindel ist montiert (Verlängerung des Antriebswellenstumpfes)

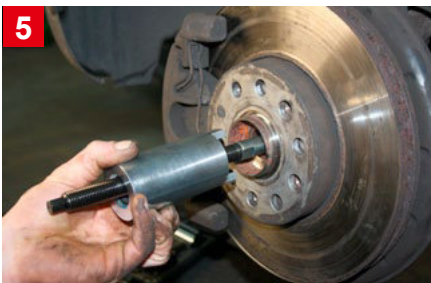
5 Druckhülse wird über Zugspindel geführt.
